美浜町 西ノ脇池 ハザードマップ

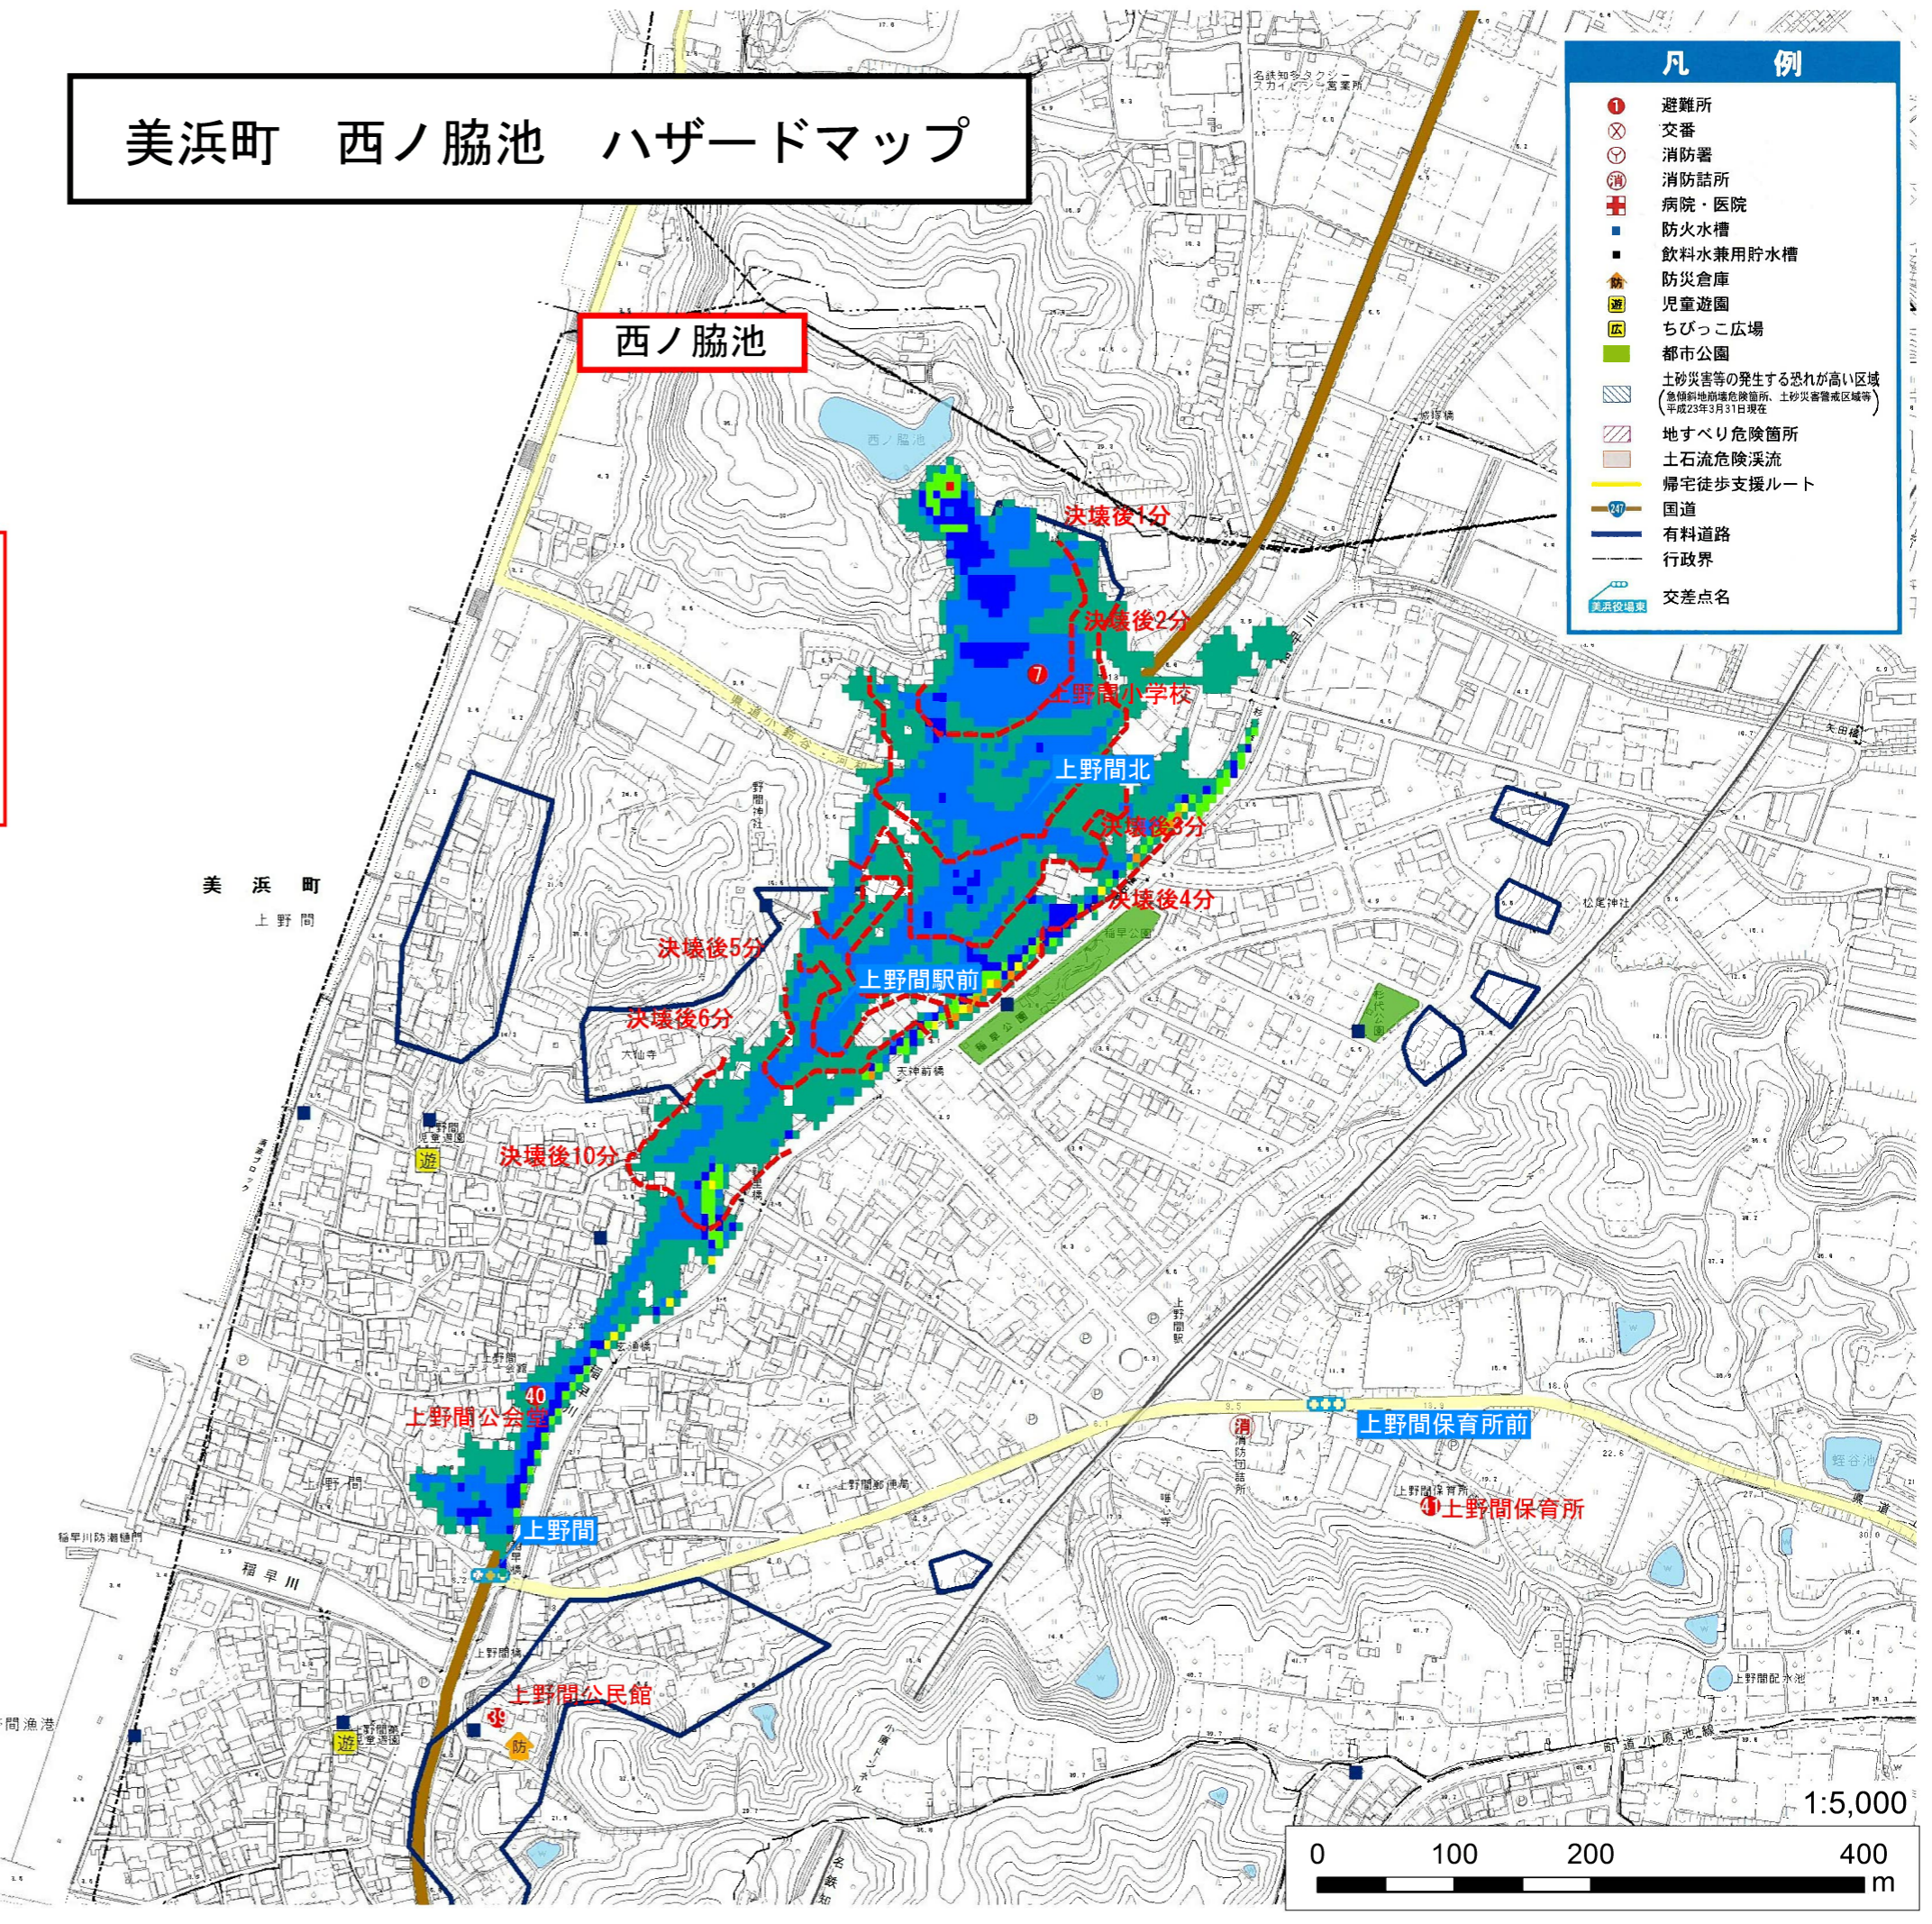
地図の浸水区域及び浸水深は、地震によってため池の堤体が満水状態で決壊し、全ての貯留量が流出する状況を想定しています。
 なお、堤防決壊箇所は最も決壊の恐れがあると考えられる箇所を選定しています。地震の状況によって、決壊の箇所などの状況も異なりますので、浸水区域及び浸水深が想定と異なる場合があります。

- 0.2m未満
- 0.2m~0.5m
- 0.5m~1.0m
- 1.0m~2.0m
- 2.0m~3.0m
- 3.0m~5.0m
- 5.0m以上
- 洪水到達時間
