# 美浜町 祭山新池・祭山池・半月池・大池脇池ハザードマップ

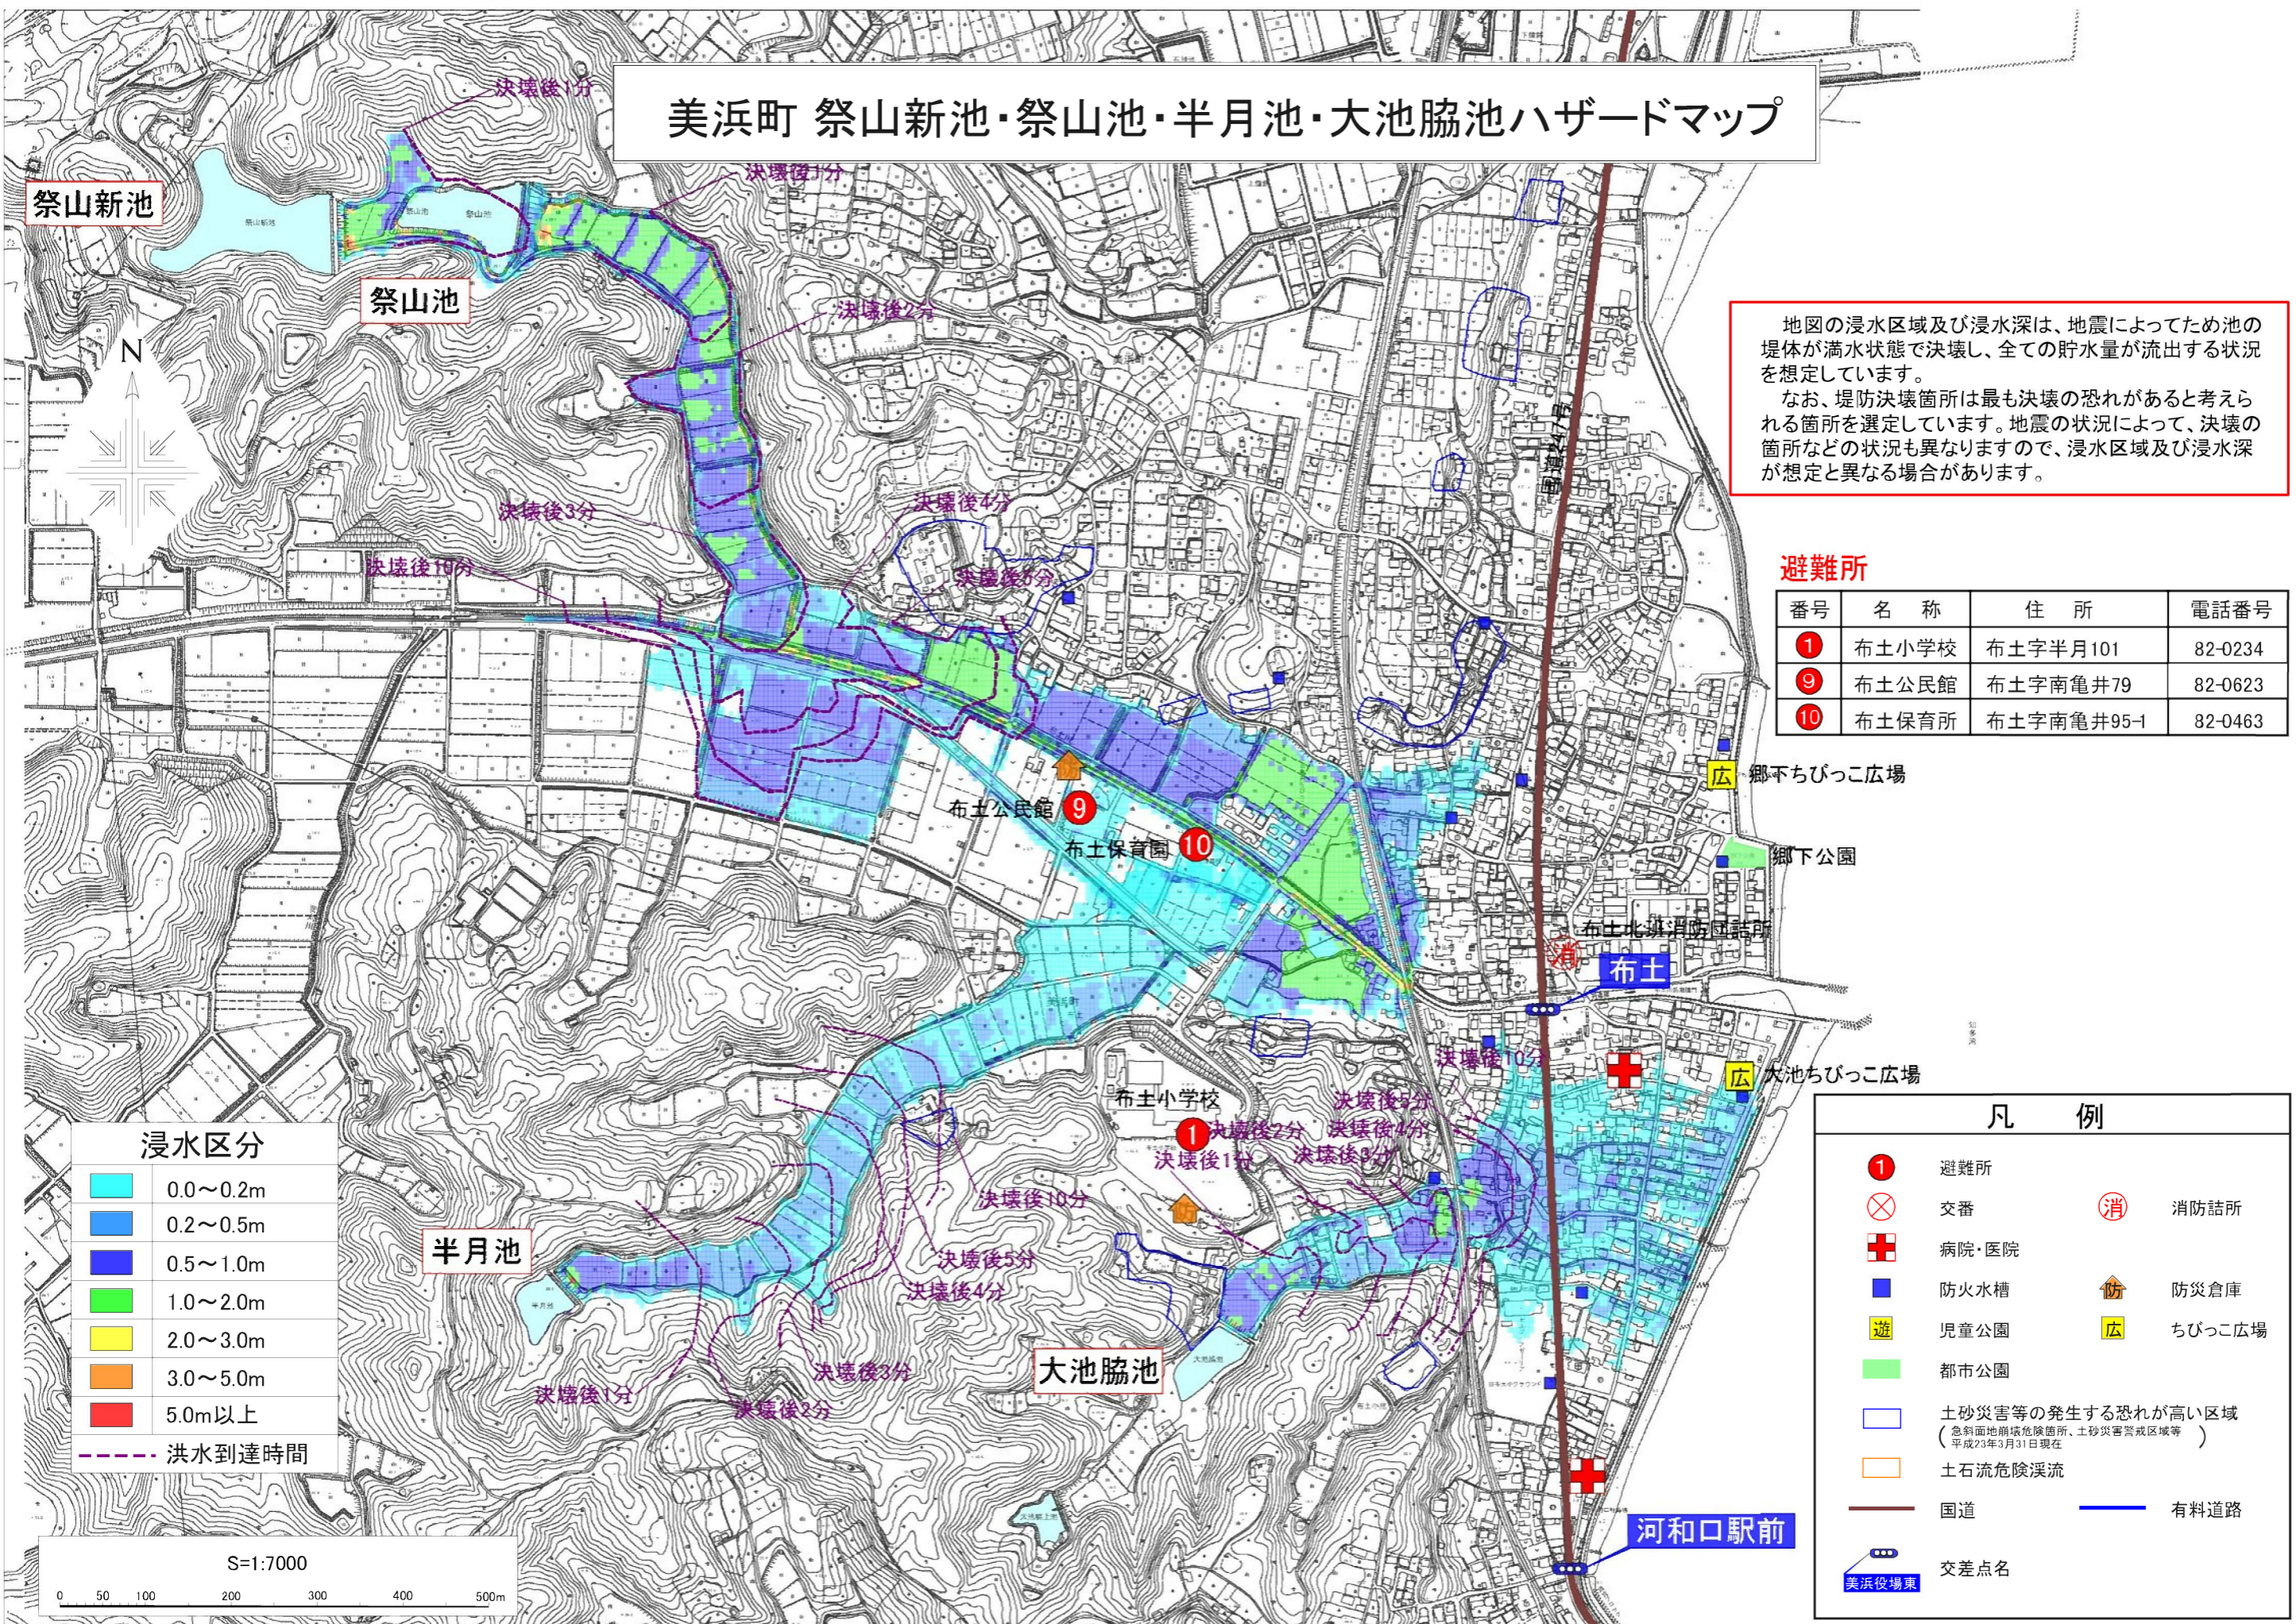
地図の浸水区域及び浸水深は、地震によってため池の堤体が満水状態で決壊し、全ての貯水量が流出する状況を想定しています。  
 なお、堤防決壊箇所は最も決壊の恐れがあると考えられる箇所を選定しています。地震の状況によって、決壊の箇所などの状況も異なりますので、浸水区域及び浸水深が想定と異なる場合があります。
