美浜町 奥法池ハザードマップ

地図の浸水区域及び浸水深は、地震によってため池の堤体が満水状態で決壊し、全ての貯水量が流出する状況を想定しています。
 なお、堤防決壊箇所は最も決壊の恐れがあると考えられる箇所を選定しています。地震の状況によって、決壊の箇所などの状況も異なりますので、浸水区域及び浸水深が想定と異なる場合があります。

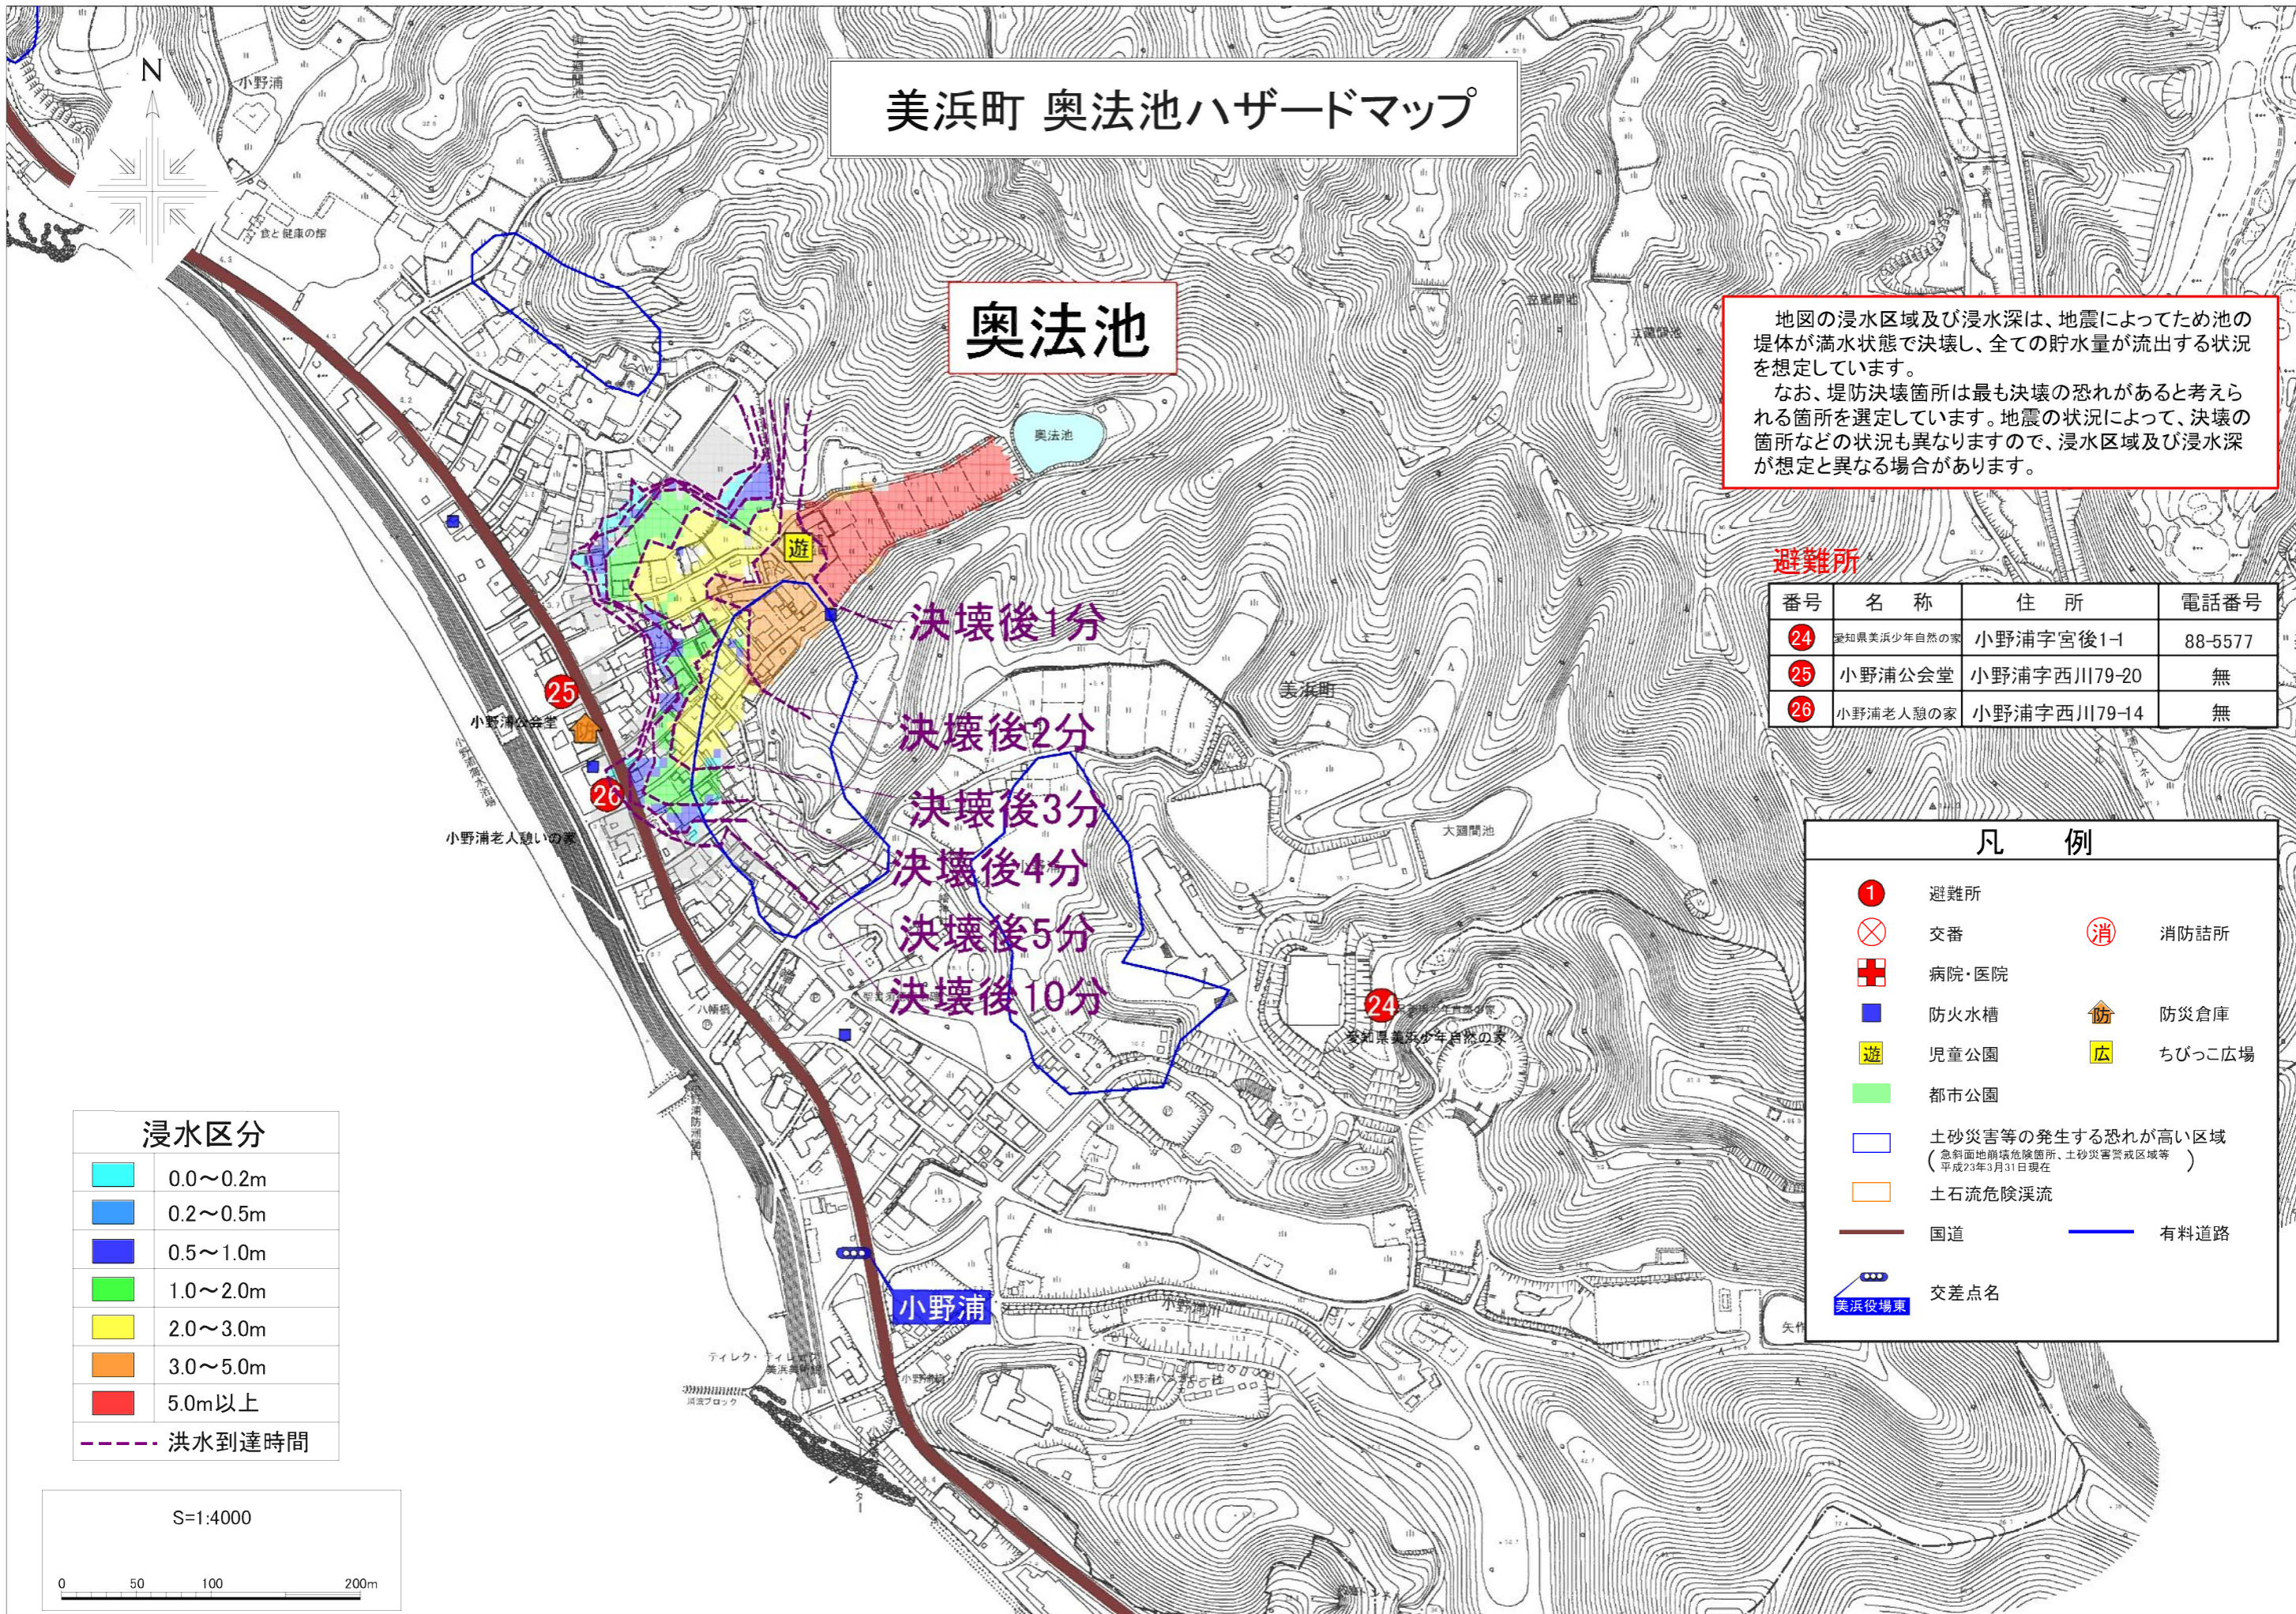
- 0.0~0.2m
- 0.2~0.5m
- 0.5~1.0m
- 1.0~2.0m
- 2.0~3.0m
- 3.0~5.0m
- 5.0m以上
