美浜町 滝谷池・新入道池・源命池・奥杉谷下池・奥杉谷上池・中山池・谷池ハザードマップ

地図の浸水区域及び浸水深は、地震によってため池の堤体が満水状態で決壊し、全ての貯水量が流出する状況を想定しています。
 なお、堤防決壊箇所は最も決壊の恐れがあると考えられる箇所を選定しています。地震の状況によって、決壊の箇所などの状況も異なりますので、浸水区域及び浸水深が想定と異なる場合があります。

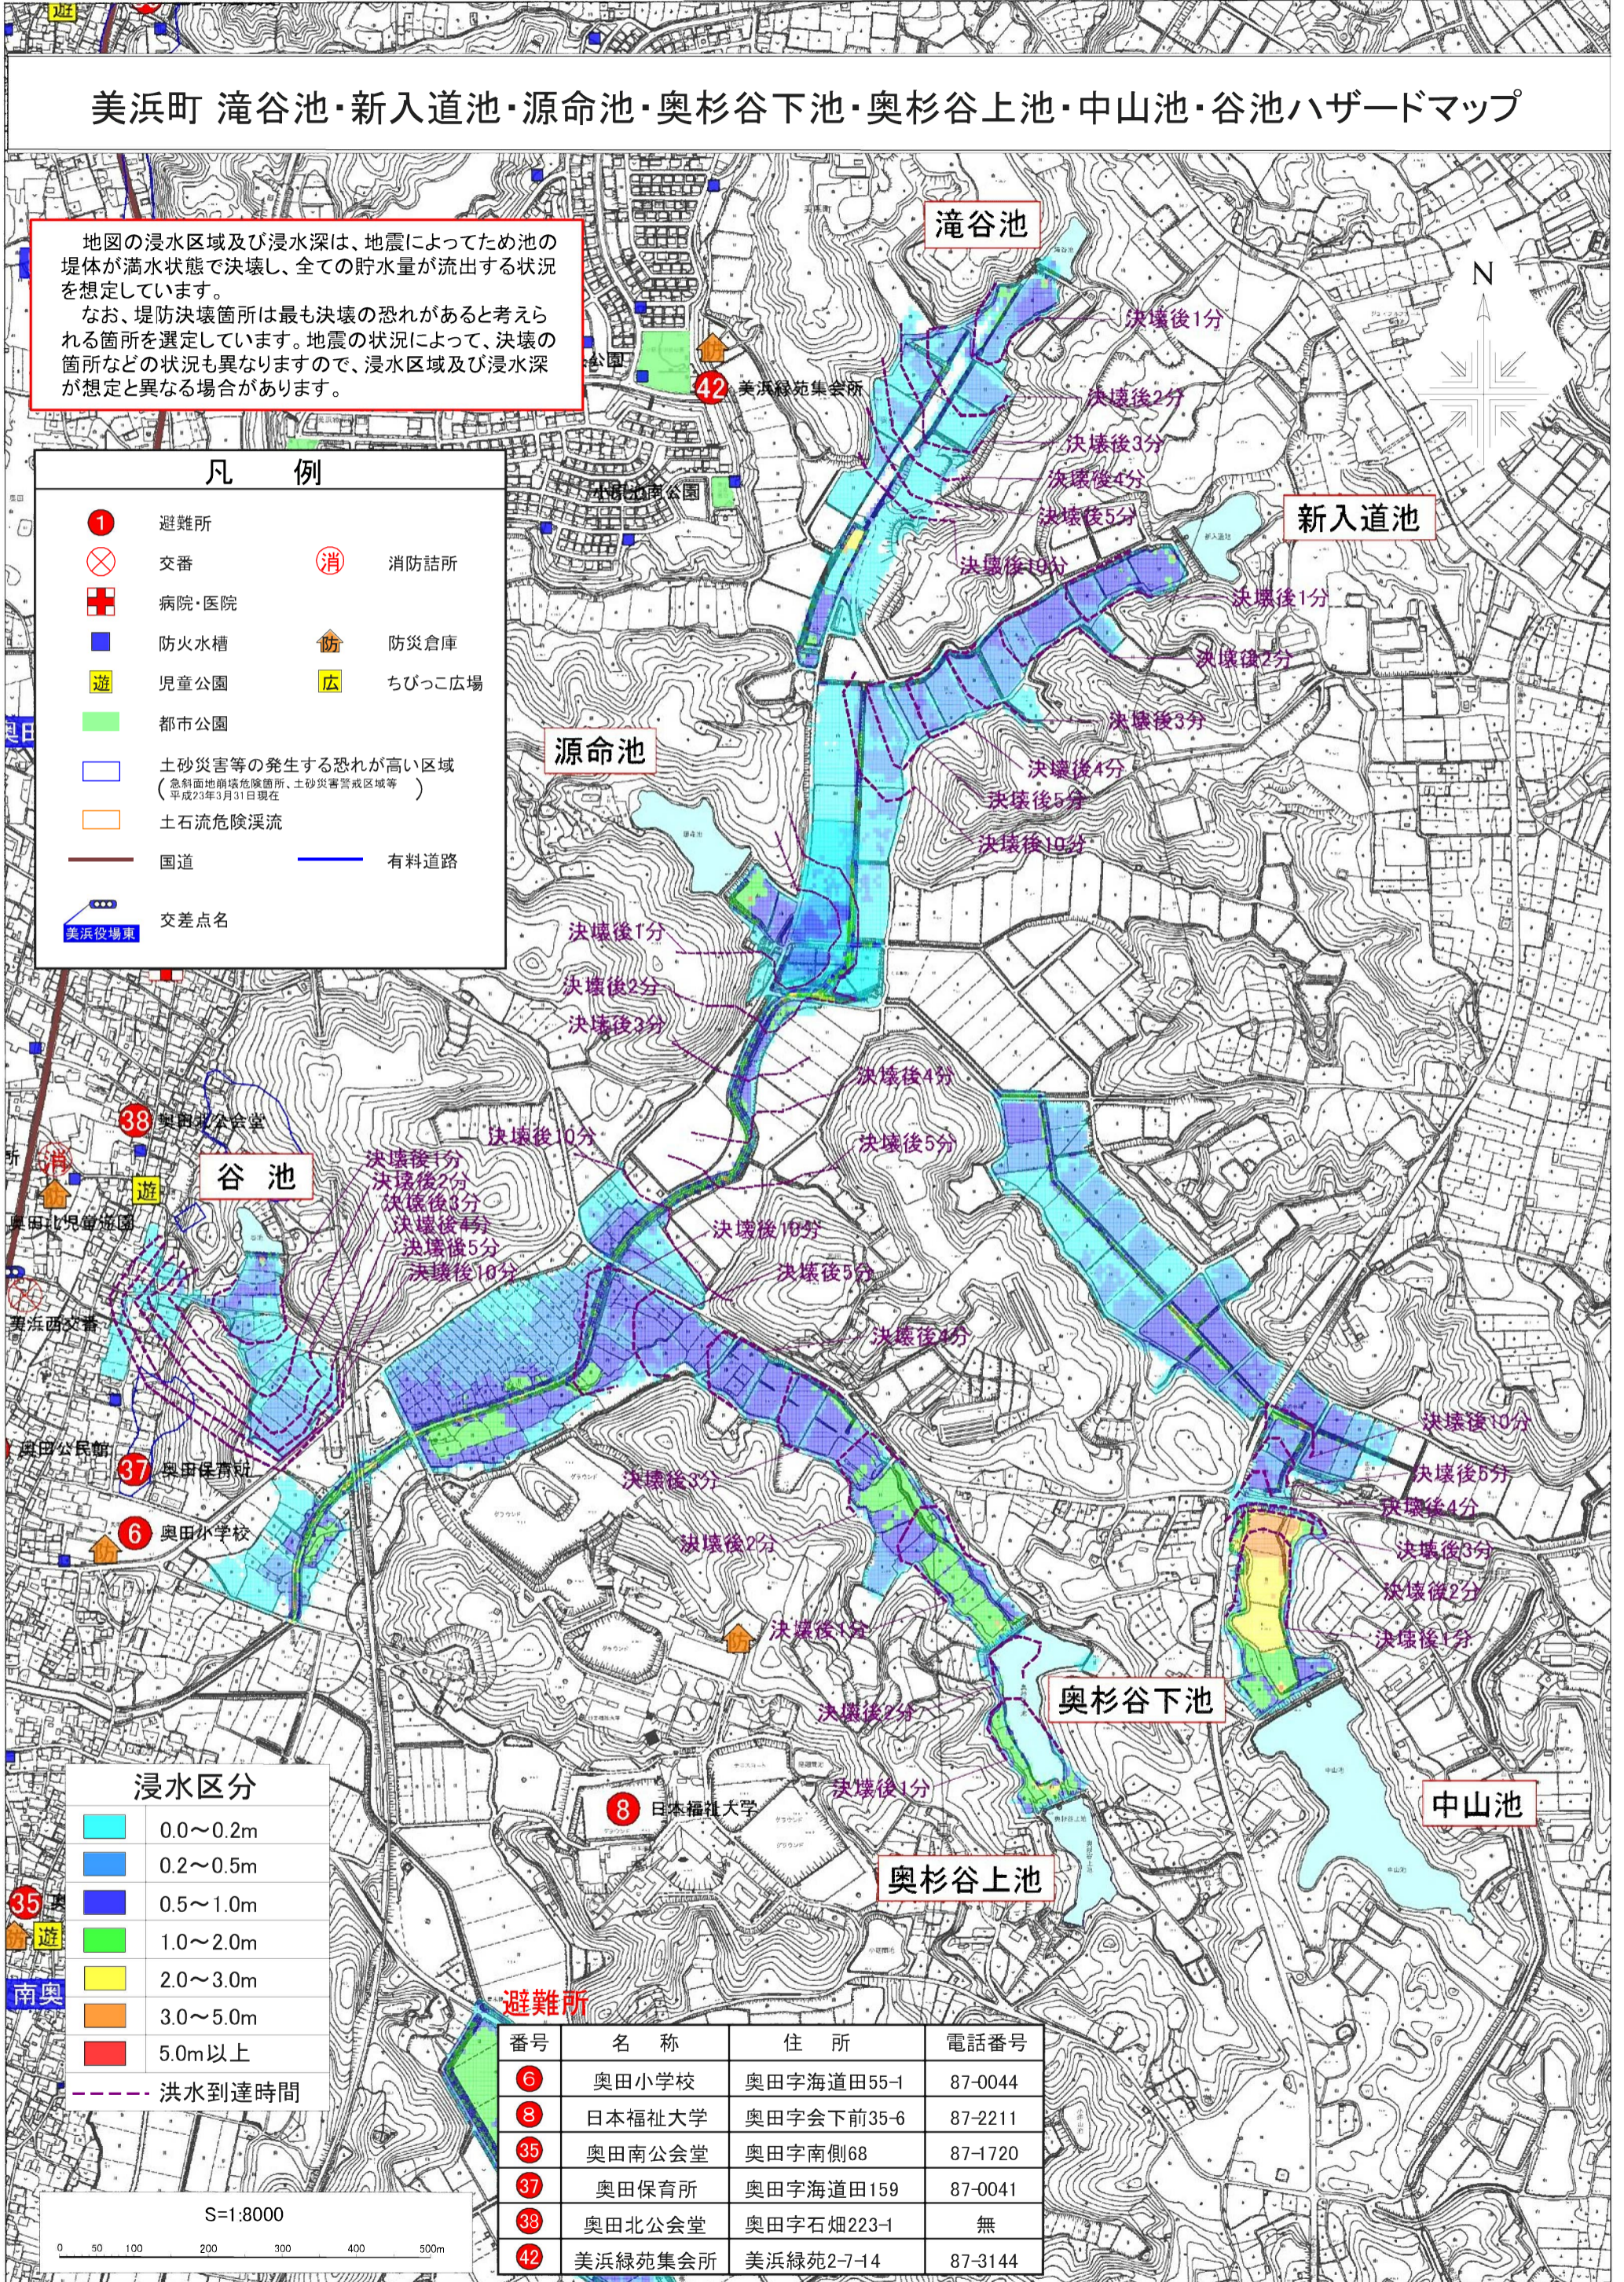
浸水区分

- 0.0~0.2m
- 0.2~0.5m
- 0.5~1.0m
- 1.0~2.0m
- 2.0~3.0m
- 3.0~5.0m
- 5.0m以上

--- 洪水到達時間
