美浜町 吉田下池・立戸池ハザードマップ

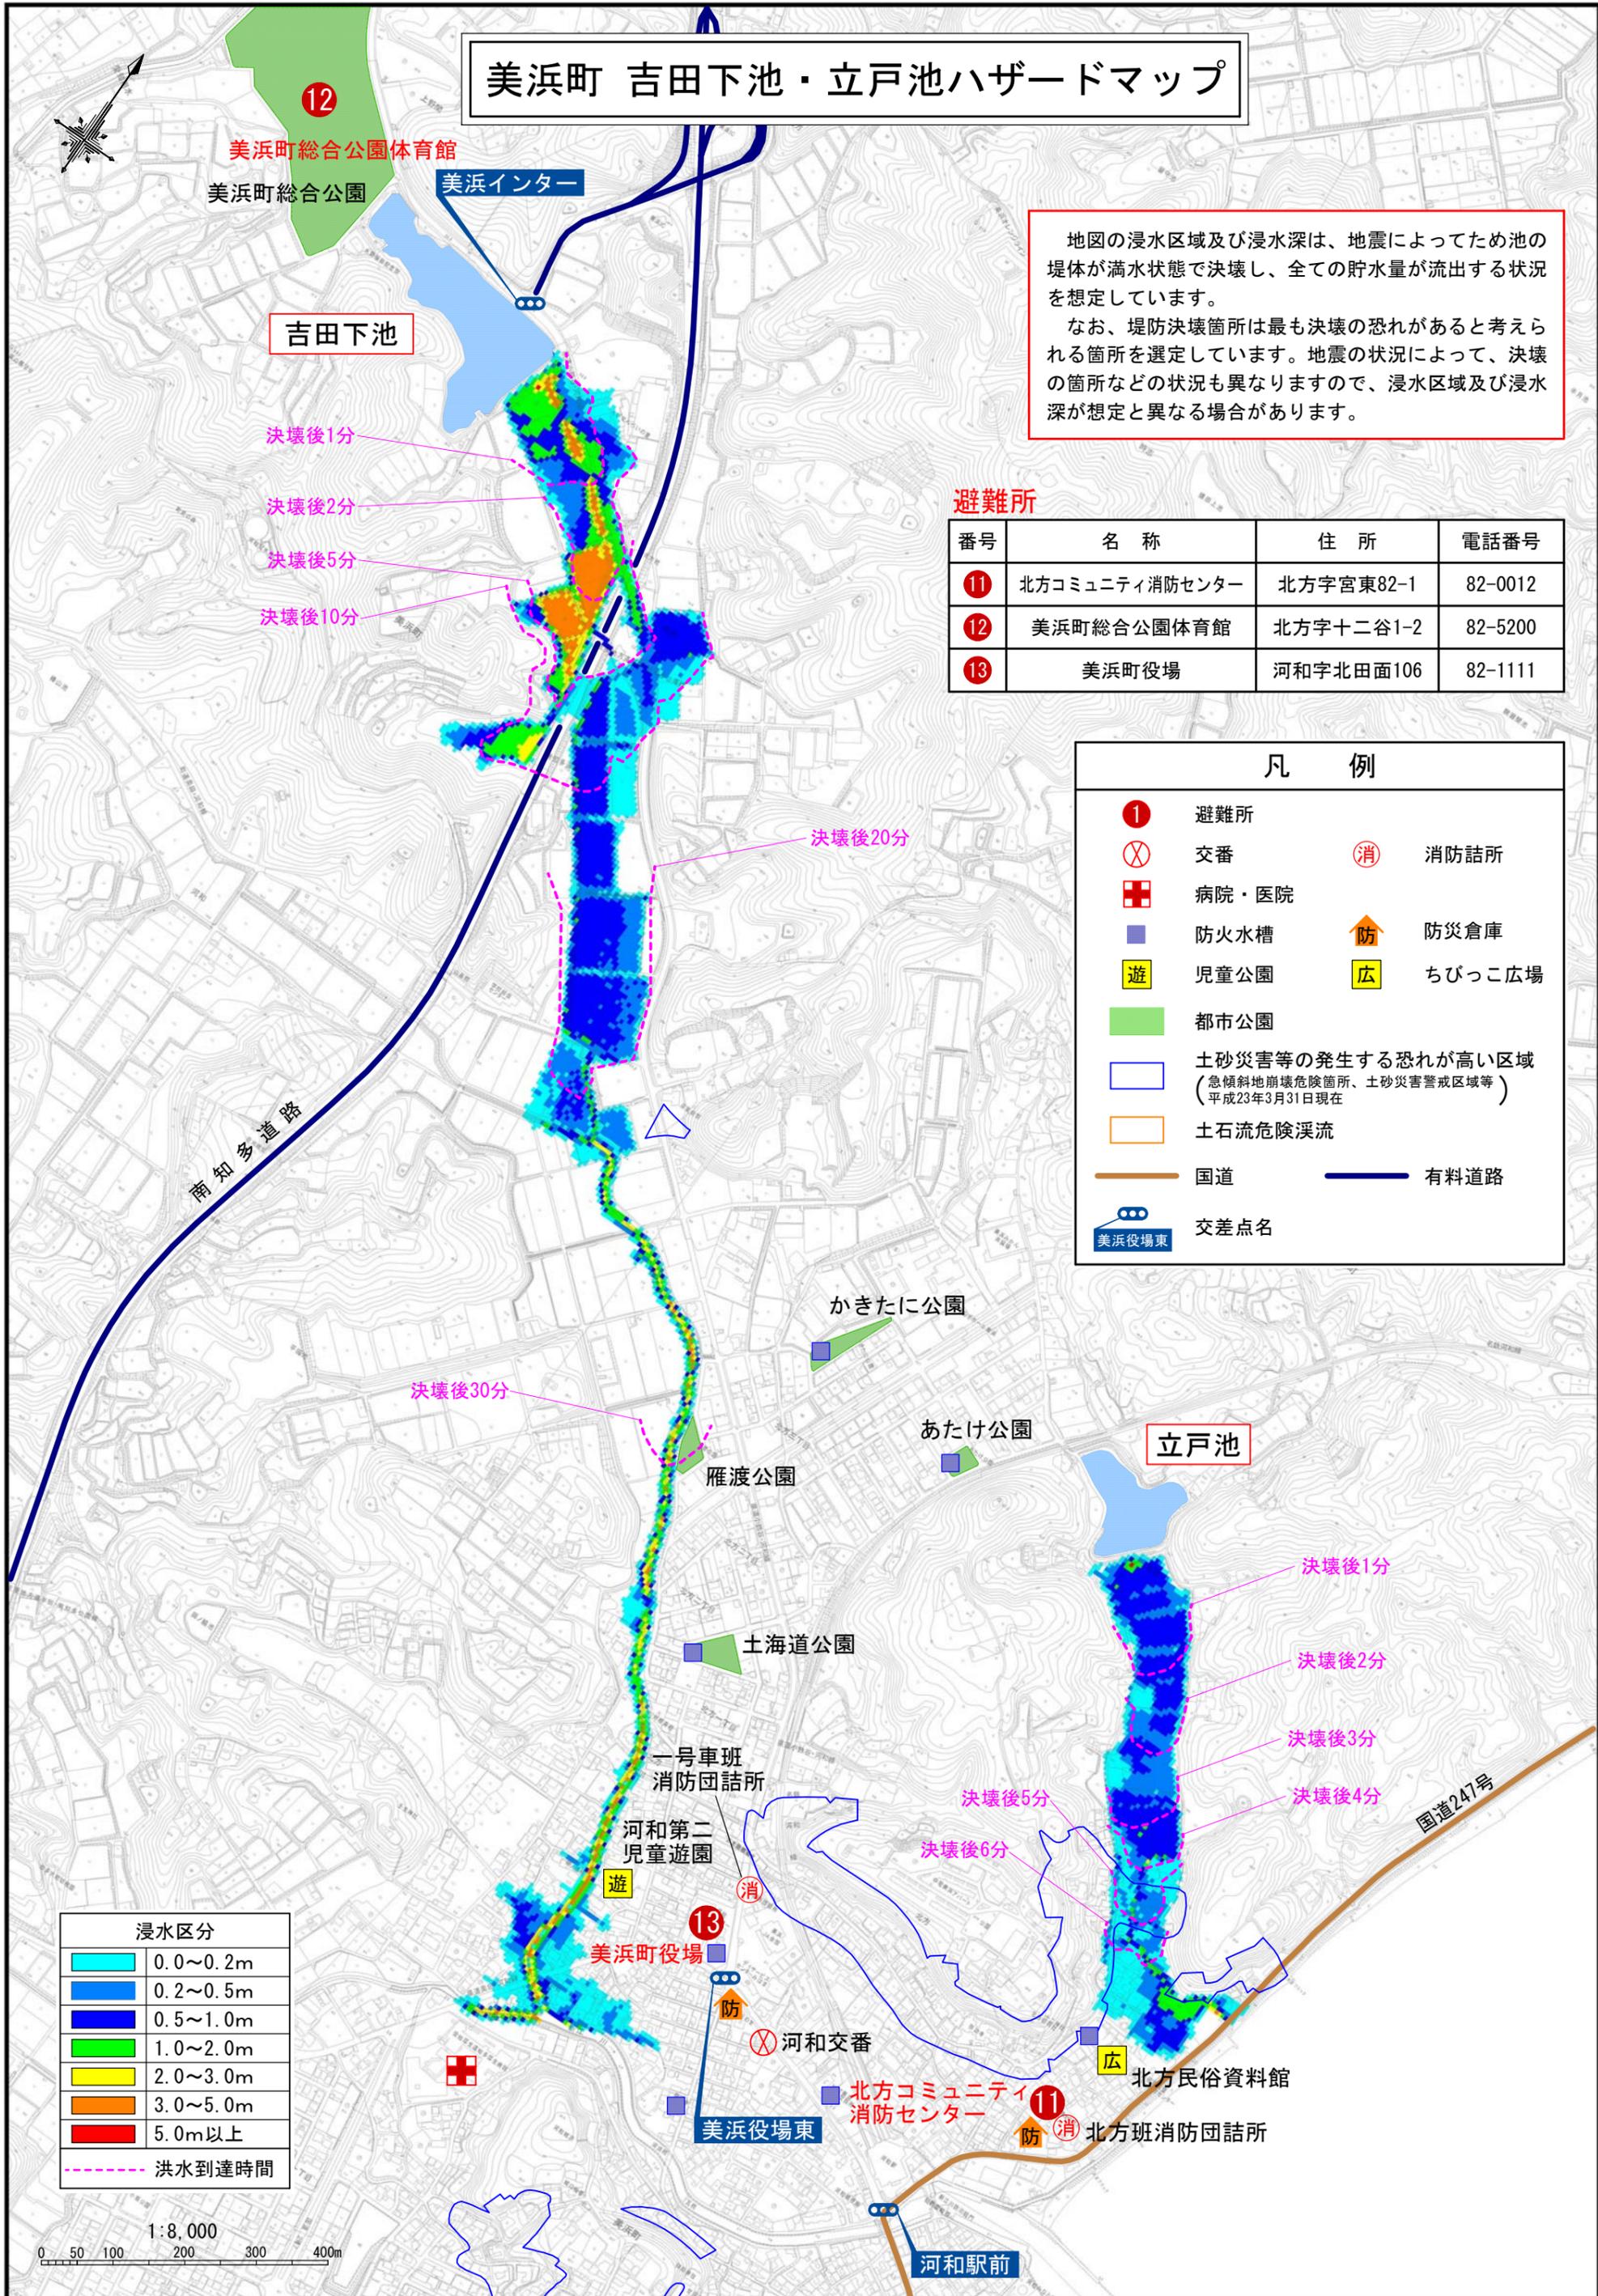
地図の浸水区域及び浸水深は、地震によってため池の堤体が満水状態で決壊し、全ての貯水量が流出する状況を想定しています。
 なお、堤防決壊箇所は最も決壊の恐れがあると考えられる箇所を選定しています。地震の状況によって、決壊の箇所などの状況も異なりますので、浸水区域及び浸水深が想定と異なる場合があります。

浸水区分	
■	0.0~0.2m
■	0.2~0.5m
■	0.5~1.0m
■	1.0~2.0m
■	2.0~3.0m
■	3.0~5.0m
■	5.0m以上
---	洪水到達時間
